PATOLOGIAS NA CONSTRUÇÃO CIVIL: estudo de caso para a Entidade Beneficente

Pathology in construction: case study for the Entidade Beneficente

Camila Hillesheim¹
Luana Alflen Soares¹
Márcia Claudino Veiga¹
Ricardo Floriani¹

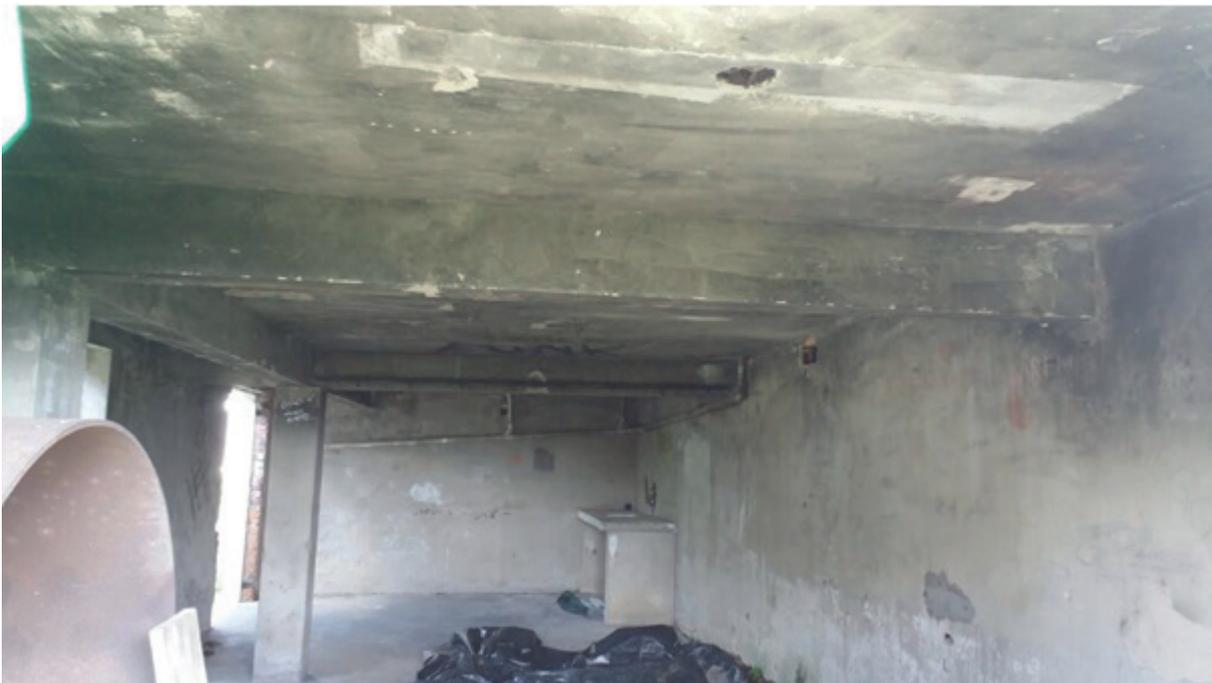
Figura 1. Vista geral do local

Na figura acima, podemos observar que as paredes e piso em geral apresentam manchas de umidade e fungos, e no teto alguns pontos com desprendimento de reboco, deixando armaduras expostas, as quais apresentam corrosão. Trata-se de uma área que está desativada a alguns anos e não vem recebendo manutenção. Para que este ambiente seja recuperado e permaneça em condições de uso, iremos descrever os procedimentos para sua recuperação e para que não ofereça riscos aos ocupantes que por ali circulam.

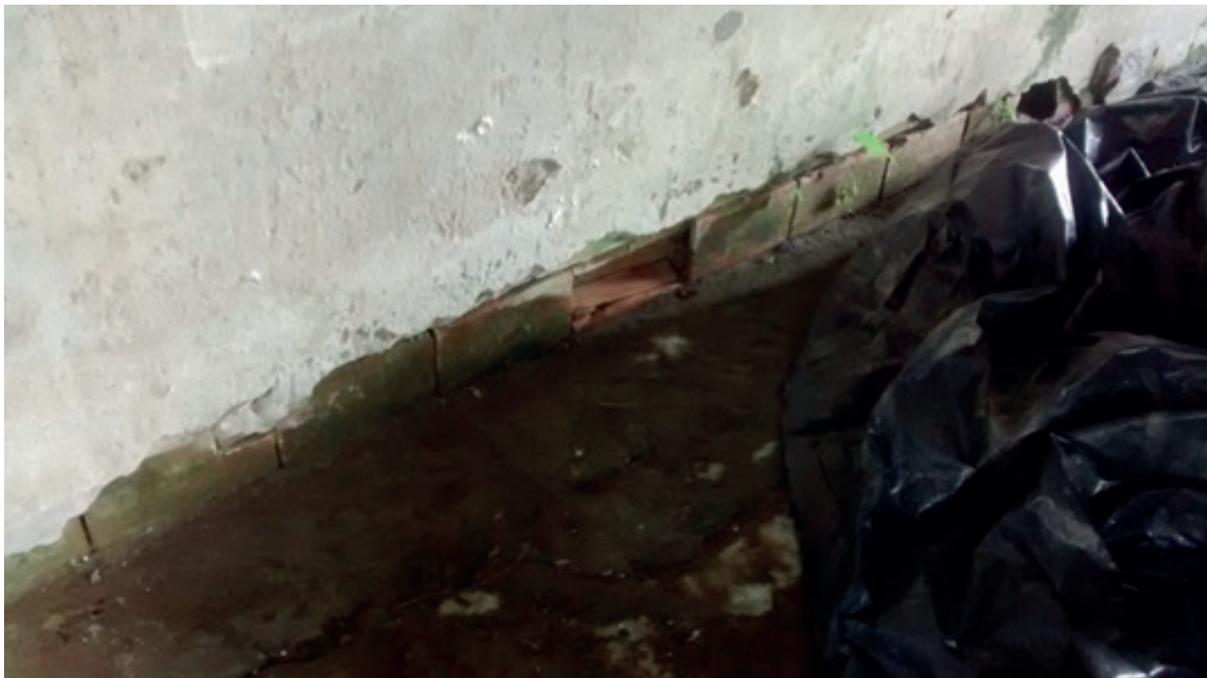
Na figura a seguir podemos observar que algum tipo de infiltração está causando umidade excessiva no piso e vestígio de umidade na parede. Em primeiro lugar iremos identificar o que está causando esta umidade, se é uma infiltração interna ou externa, interna se for o caso de alguma tubulação que tenha se rompido, ou externa se for proveniente de água de chuva.

Figura 2. Piso com infiltração

No caso de infiltração interna, serão tomadas as providências e substituída essa tubulação. No caso de infiltração por agente externo, será executado um dreno na melhor posição possível que atenda a essa necessidade. E também o tratamento adequado para as paredes.

No caso de infiltração externa, podemos realizar o tratamento com drenagem, seguindo as etapas:

1 – Abre-se uma vala, coloca-se o tubo e faz-se um filtro por cima. Se o tubo tiver furos somente num dos lados, coloca-se este lado para baixo.

O tubo deve ser assentado com uma declividade mínima de 2%.

2 – O filtro é feito com uma camada de pedra britada que deve envolver todo o tubo. Podem ser utilizados no lugar de pedra brita seixos rolados ou qualquer outro material granulado.

3 – Sobre a pedra britada coloca-se uma camada de areia. O filtro serve para não deixar a terra (que é fina) entrar no tubo. Se entrar terra, o tubo vai entupir (WATANABE, 2010).

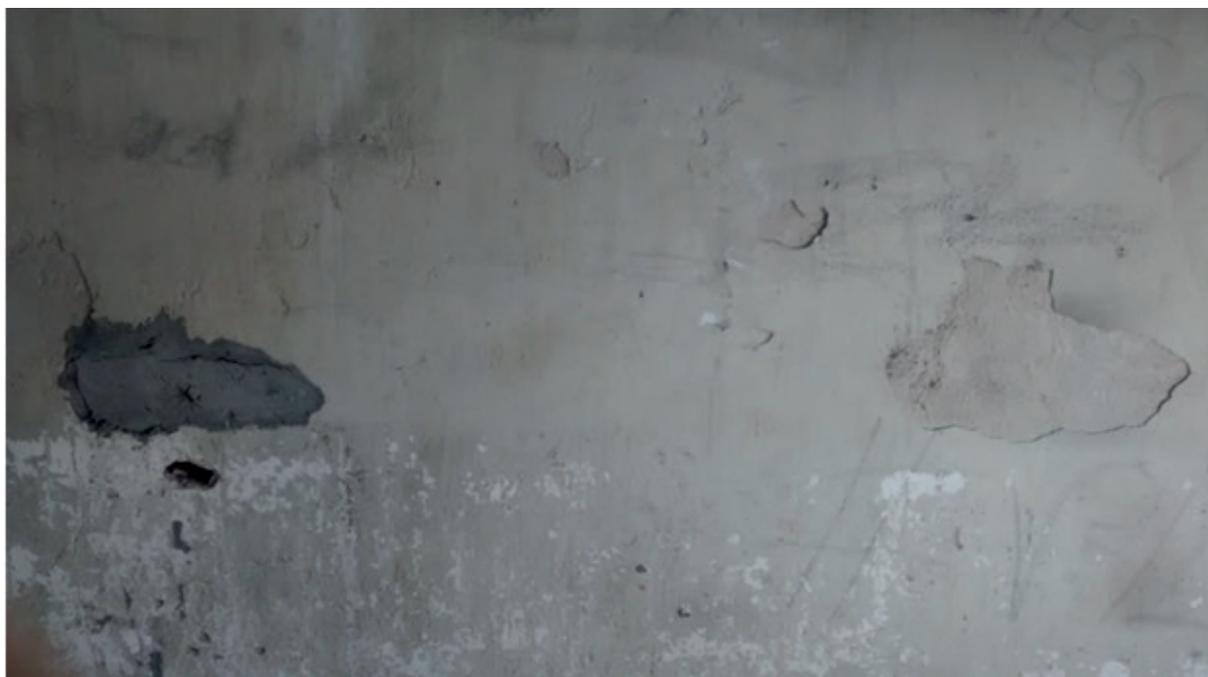
Como podemos observar na Figura 1, de um modo geral a umidade afeta as paredes da construção, assim como é o caso da Figura 4. Baseados nas figuras, sugerimos o mesmo tratamento com um revestimento impermeabilizante para todas as paredes localizada à direita da Figura 1, que por ter contato direto com o talude se torna um local vulnerável à umidade.

Figura 4. Desprendimento de reboco causado por umidade e falta de manutenção

Para tratar a umidade da parede, pode-se realizar um revestimento impermeabilizante, semiflexível, bicomponente (A+B), à base de cimentos especiais, aditivos minerais e polímeros de excelentes características impermeabilizantes. Resistente às altas pressões hidrostáticas, tanto positivas quanto negativas. Resiste até 60 m.c.a. (BRASIL ENGENHARIA, 2014).

Pode ser aplicado sobre superfícies de concreto, alvenaria e argamassa isenta de cal e sem aditivo impermeabilizante. O sucesso da aplicação começa no preparo da superfície. É importante que ela esteja limpa, sem partes soltas e resíduo de óleo ou desmoldantes.

1- Despeje em um balde o componente A (resina). Em seguida, adicione o componente B (pó cinza). Misture – de três a cinco minutos – até obter uma pasta homogênea e sem grumos (grãos).

2- Molhe com água a superfície de aplicação. Depois, com o auxílio de uma trincha, aplique em toda a área desejada – sempre no sentido cruzado e em camadas uniformes. Aguarde de duas a seis horas até secar para dar a segunda e terceira demãos.

3- Pronto, a superfície está protegida contra a umidade e pronta para receber o revestimento (BRASIL ENGENHARIA, 2014).

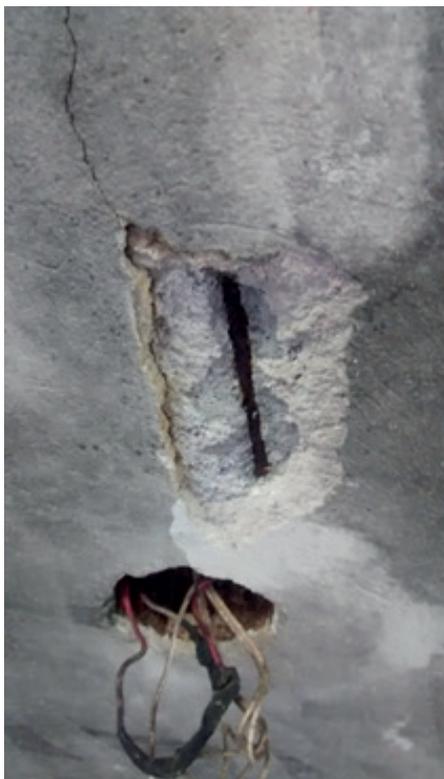
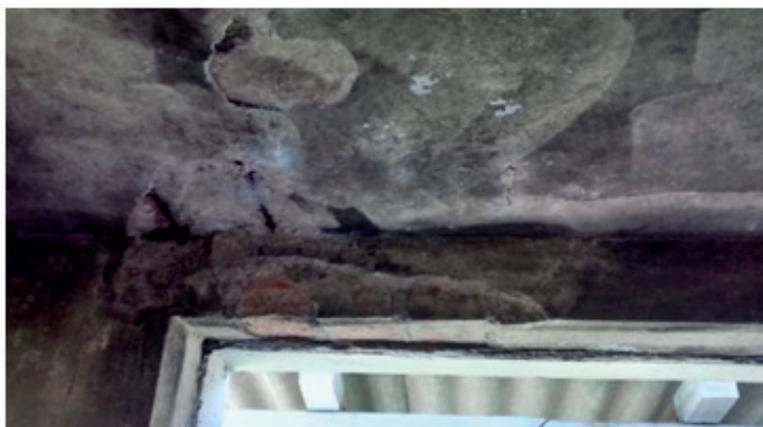
Na construção observamos vários pontos de armaduras expostas e com sinais de corrosão. A figura a seguir apresenta uma fissura na laje seguida de desprendimento de uma placa de concreto, deixando a armadura exposta, provavelmente causada por umidade.

Figura 5. Armadura exposta

Na parte superior temos uma lavanderia, onde deve ser feito um levantamento do destino dado à água utilizada, pois no dia da visita puderam-se observar alguns pontos de uso incorreto dos despejos. Segundo informação, esse fato acontece esporadicamente, somente quando há acúmulo de roupa.

Procedimento para correção de armaduras expostas na laje:

- Limpar a área criando uma superfície aderente. Com um martelo localizar as áreas não aderidas ou deterioradas. Demarcar a área a ser reparada mediante corte mínimo de 0,5 cm de profundidade. Apicoar e eliminar todas as áreas deterioradas ou não aderidas, formando arestas retas.

- Retirar todo o concreto em volta das armaduras corroídas, deixando, no mínimo, 2 cm livres em seu contorno. Inspeccionar a ferragem quanto à redução de área resistente por oxidação. Se a seção da armadura estiver muito deteriorada e com perdas, será necessário substituí-la.

- Se a armadura estiver com uma agressão apenas superficial, limpe a armadura eliminando a ferrugem com uma escova de aço ou jato de areia. Aplicar sobre toda área da armadura, com pincel, uma camada de um produto inibidor de corrosão, evitando manchar o concreto. Deixar secar totalmente, por no mínimo uma hora.

- A superfície deve estar resistente, rugosa, limpa e isenta de partículas soltas, pintura ou óleos que impeçam a aderência do produto.

- Molhar a área a ser recuperada, regulando a absorção de água da base para evitar perda de água da argamassa de recuperação.

- Iniciar a recuperação da área chapando Reparo Estrutural quartzolit e, depois, moldando-a com colher.

- Aplicar em camadas de 0,5 cm a 5 cm no máximo, preenchendo a área a ser recuperada. Compactar as camadas. Para espessuras maiores que 5 cm, fazer em duas camadas, com espaço de tempo entre as camadas de, aproximadamente, 6 horas (WEBER, 2016).

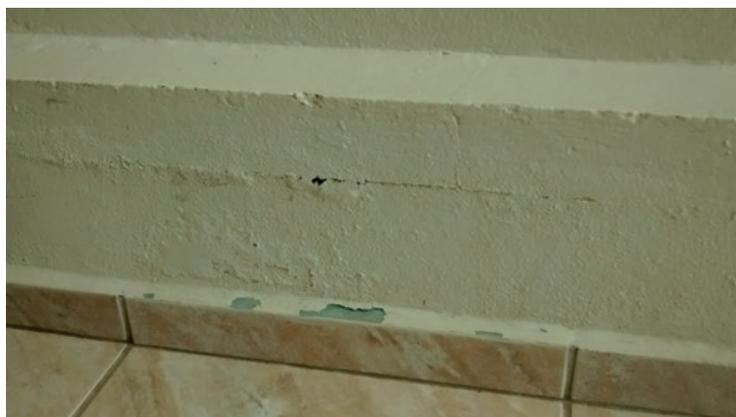
Figura 6. Manchas de eflorescência, causadas pela umidade

Uma forma de evitar as eflorescências nas argamassas é a utilização de cimento com baixo teor de hidróxido de cálcio, como exemplo CPIV (pozolânico) ou cimento tipo RS (resistente a sulfatos) caso não for possível utilizar o cimento CPIII (ATLAS, 2016). “A utilização de aditivos redutores de água e uma eficiente cura do concreto (baixa porosidade superficial) também são benéficas, pois proporcionam uma argamassa mais densa, impermeável e de menor porosidade capilar”. (ATLAS, 2016, p. 2).

Para limpeza do local, recomenda-se o uso de ácido sulfâmico ou ácido amidossulfônico. Utilizar uma solução em torno de 5%, tomar cuidado para não ter contato com superfícies metálicas e outras adjacentes. Quando a superfície estiver limpa, lavar todo o local com água em abundância.
