# ANÁLISE DE PATOLOGIAS DA CONSTRUÇÃO CIVIL

## Analysis of adverse effects of construction

O presente estudo de caso foi realizado em uma escola que apresentava vários casos de patologia, sendo que a patologia escolhida para ser recuperada encontrava-se entre o Nível de Alerta e Nível Crítico. Os objetos atestados, foram vistoriados e fotografados em 25 de março de 2016. A patologia está evidenciada na foto a seguir.

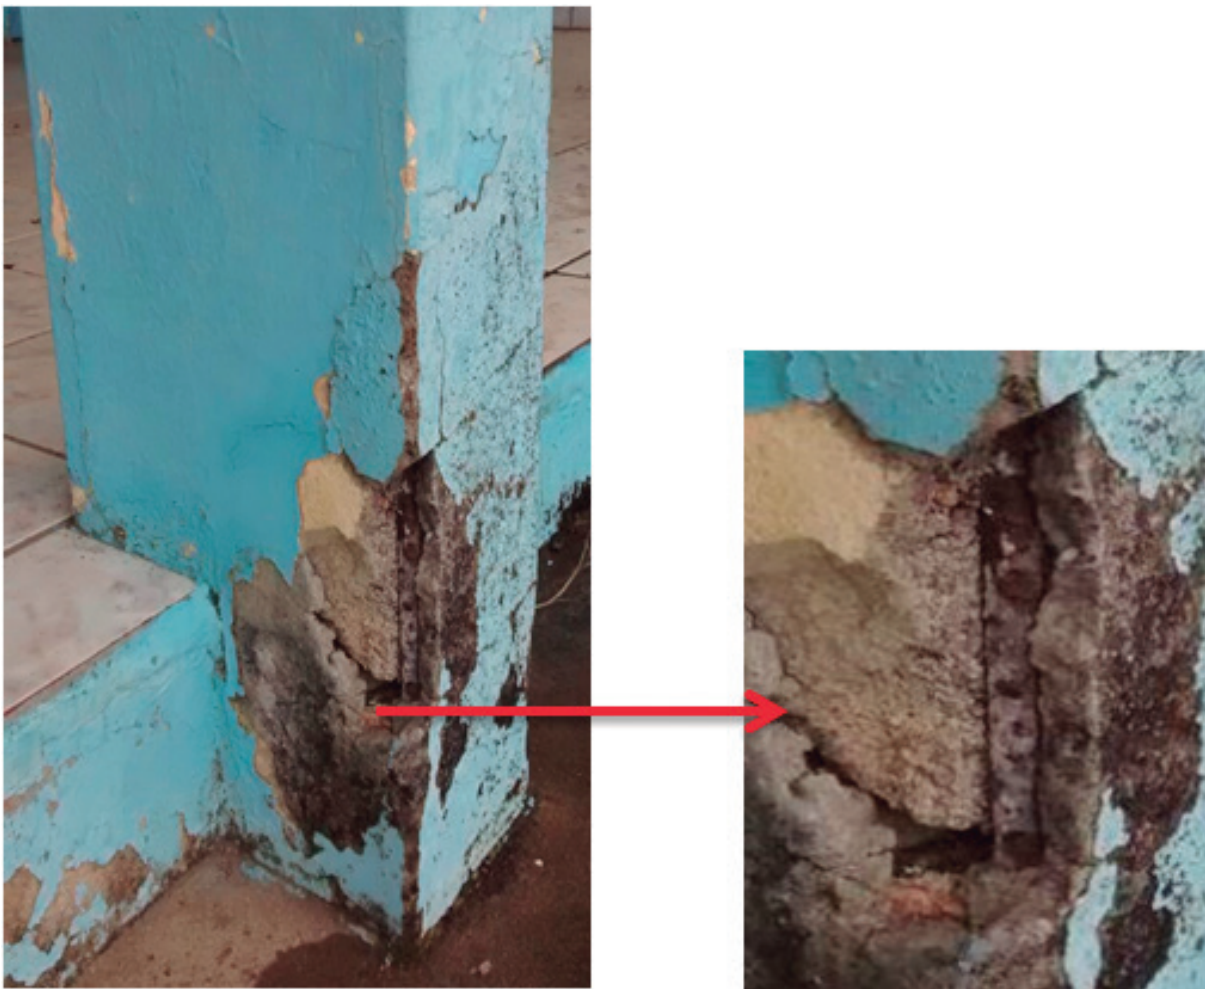
**Figura 2.** Patologia

Trata-se de um pilar da área externa da escola, que está com um nível de degradação elevado, com armadura exposta e com sinais de corrosão. A vistoria foi realizada, infelizmente a construção é antiga e não há registros de projetos ou de quem o projetou, e usuários da edificação não lembram quando a patologia teve início. Então, estipulamos as causas prováveis:

Erro de projeto: cobrimento insuficiente da armadura, o que a deixa exposta à agressividade do ambiente.

Movimentações higroscópicas: umidade ascendente abundante, ou alguma fissura aberta através do revestimento do pilar, fazendo com que agentes externos penetrassem no material corroendo a armadura interior, expandindo seu volume, expulsando o concreto.

Erro na execução: traço com porosidade elevada, tornando-o muito permeável. Tanto que o mesmo desmancha ao ser pressionado. Adensamento mal executado, tendo como consequência a redução da resistência do concreto.

Com o possível diagnóstico estipulado, passamos para a recuperação da estrutura. Antes de realizar qualquer procedimento, foi efetuado o escoramento da viga que tem sua carga transmitida ao pilar.

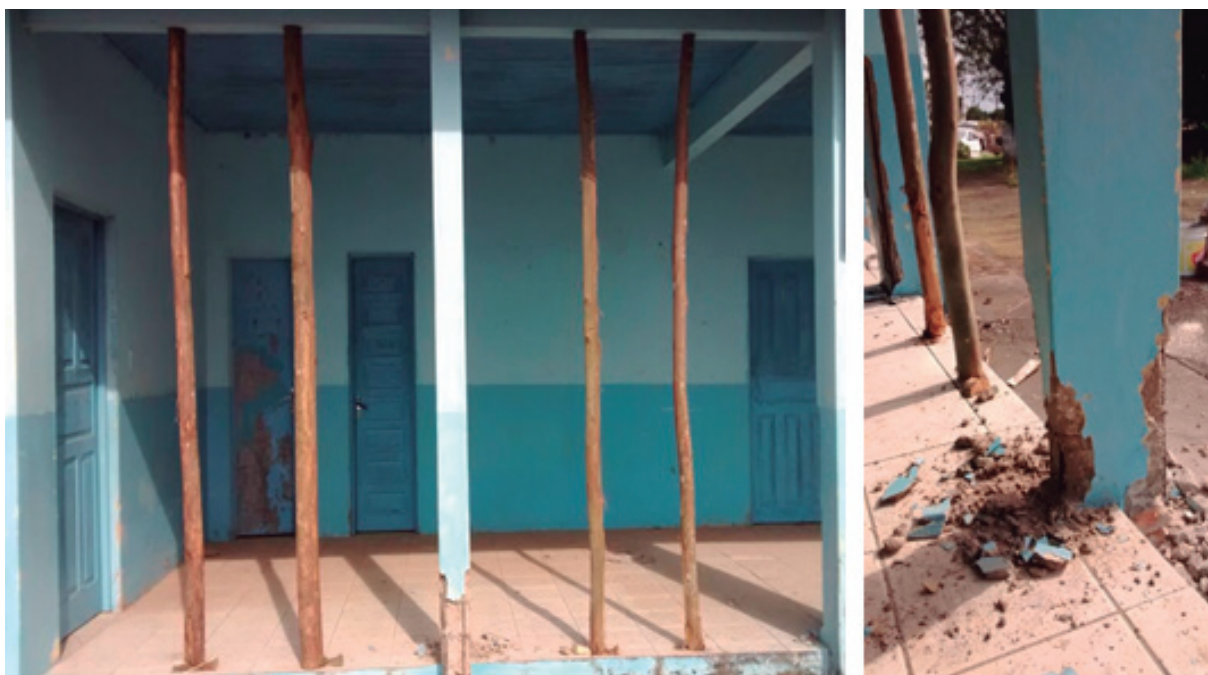
**Figura 3.** Estrutura escorada e retirada do concreto

Com a estrutura devidamente escorada, começou-se a retirada do concreto afetado. Como evidenciam as fotos a seguir:

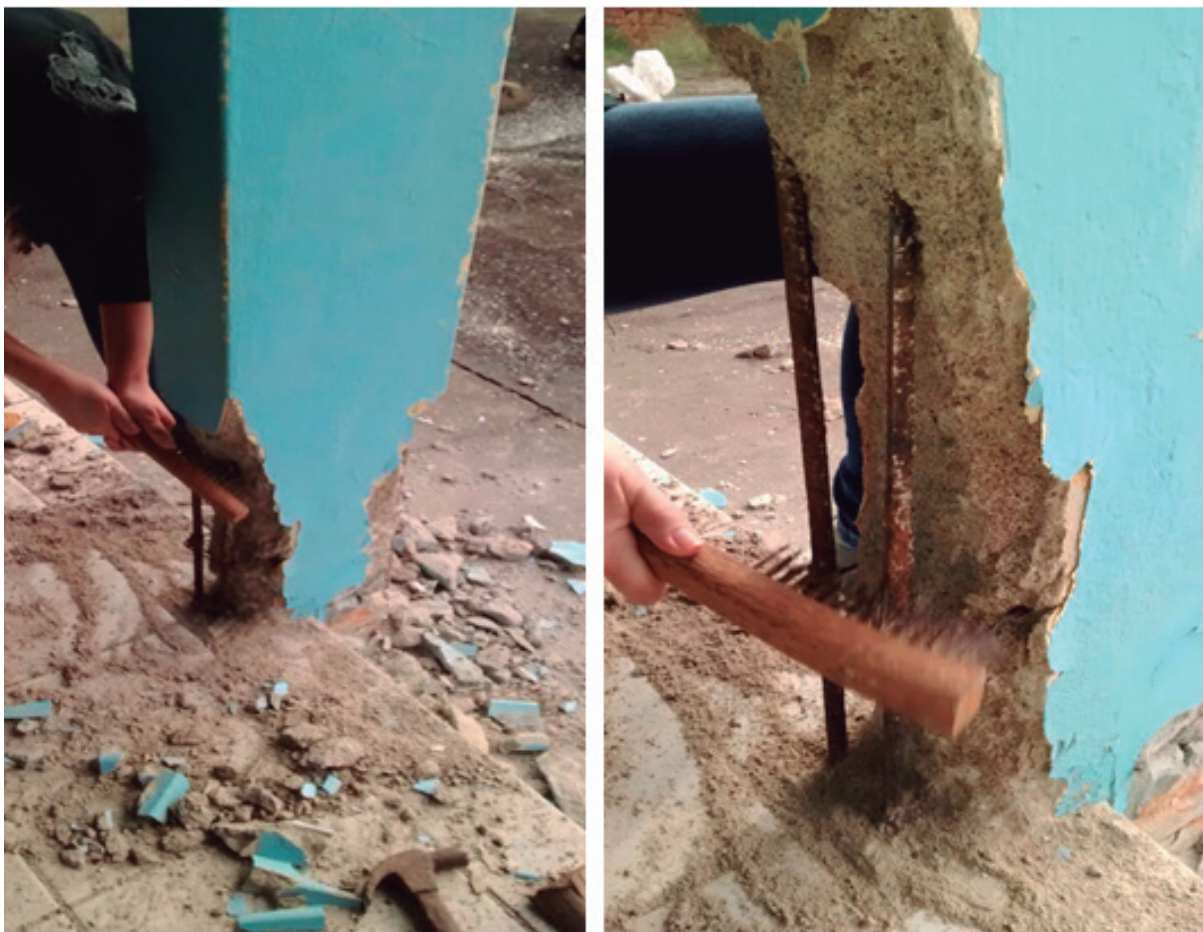
**Figura 4.** Limpeza das barras com escova de aço

Depois de retirarmos cerca de 2 cm de concreto, a armadura do pilar ficou amostra, evidenciando seu estado de corrosão, sendo necessária a limpeza das barras com escova de aço, como demonstrado a seguir:

Após a passagem da escova de aço, foi realizada a limpeza da área, retirada de toda a poeira para não prejudicar a fixação do novo concreto a ser posto. Na armadura é recomendada a utilização de pintura anticorrosiva.

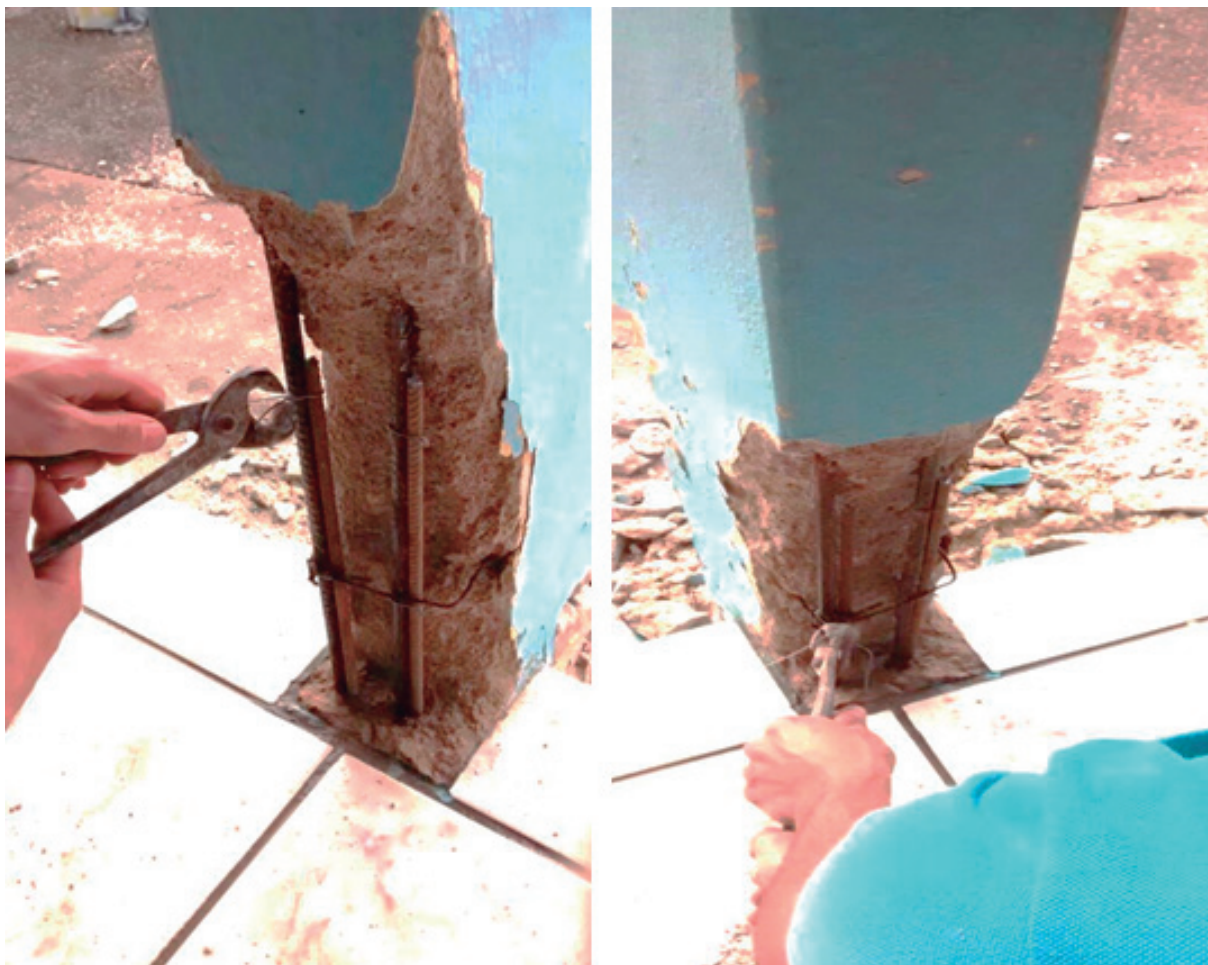
**Figura 5.** Colocação das barras de reforço

Como o aço estava com visível estado de corrosão, foram colocadas novas barras de reforço. A parte afetada do pilar tem um dos lados com o piso da escola, foram efetuados furos para que as novas barras pudessem ultrapassar a área que estava exposta ao meio agressivo, o mesmo também foi feito na parte de cima da armadura, também ultrapassando a área que estava exposta.

As novas barras foram amarradas nas antigas como representado a seguir:

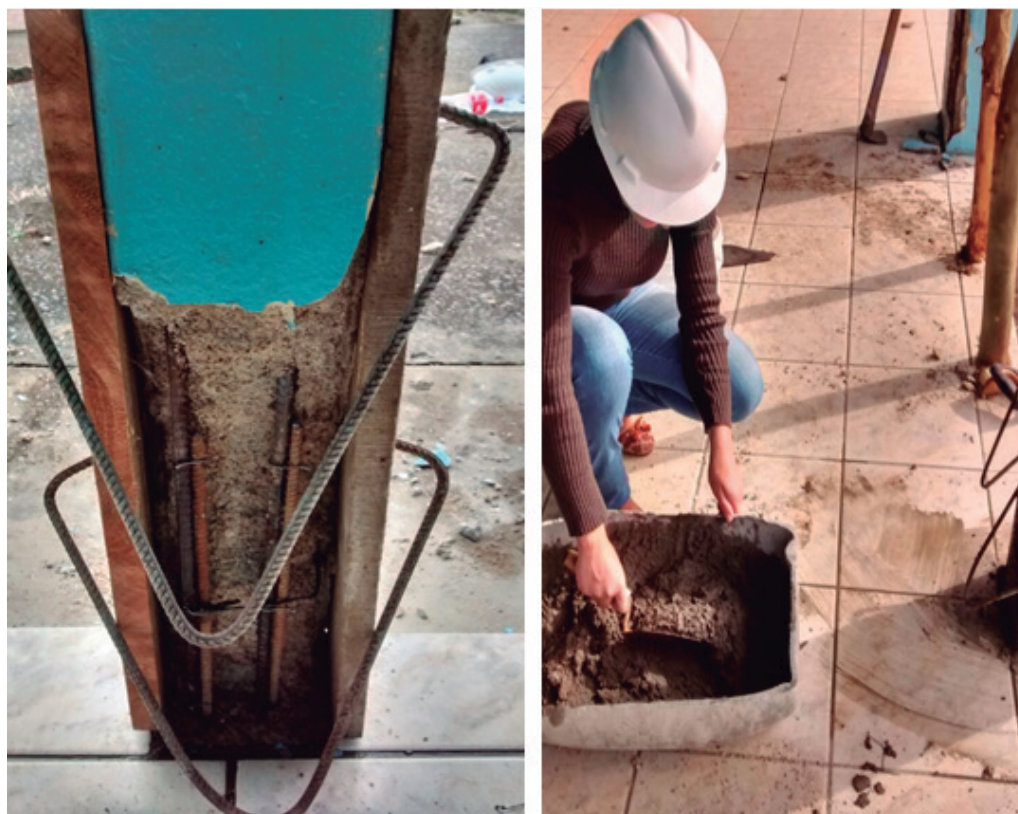
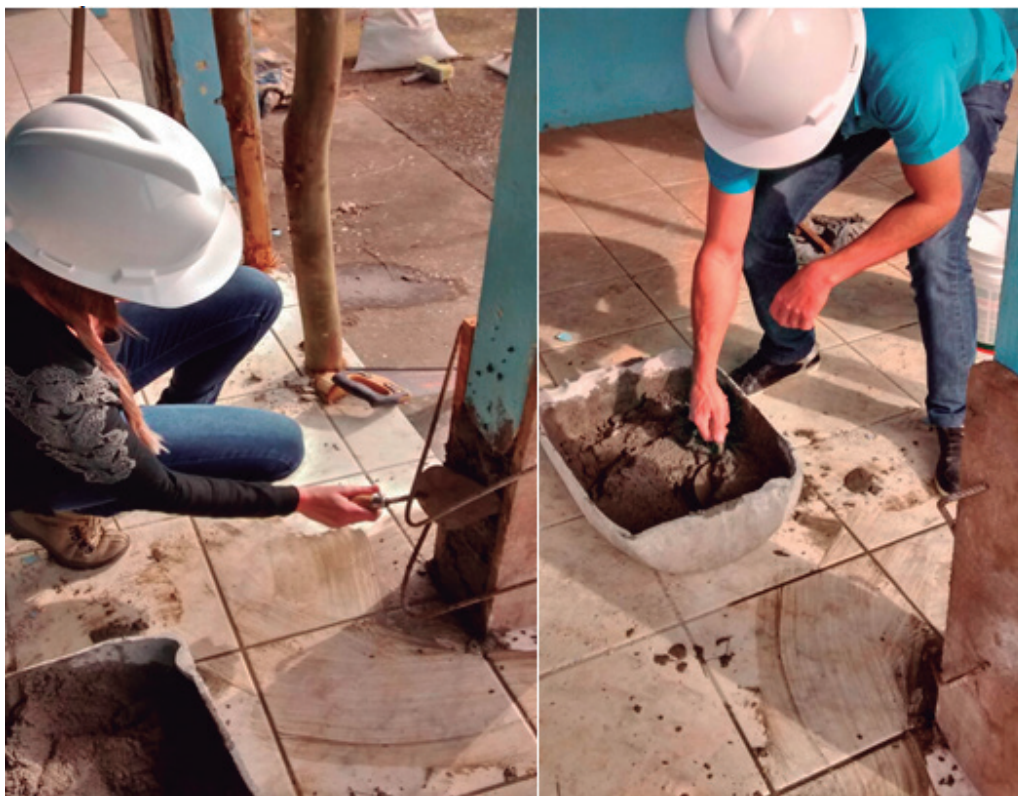
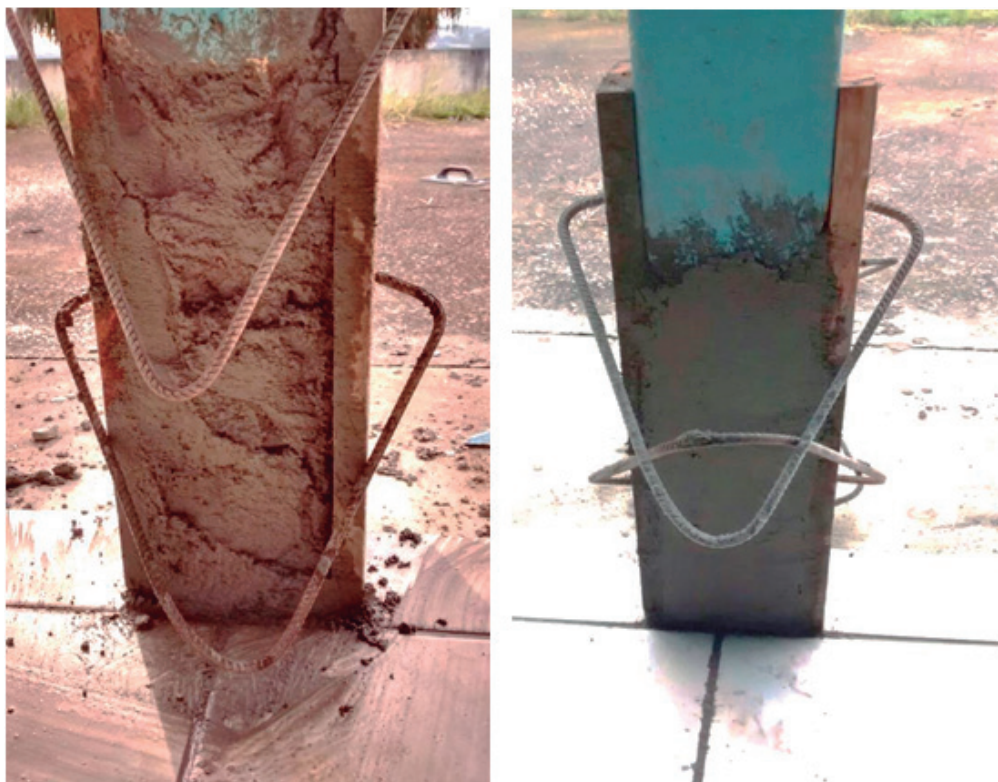
**Figura 6.** Colocação do concreto

Depois da retirada do reboco e do concreto atingido, constatou-se que o pilar antigo era composto por um traço sem agregados graúdos, então tomou-se o cuidado de realizar um novo traço também dessa forma, pois a utilização de outro material poderia ocasionar um deslocamento futuro. O traço utilizado foi 1:2, com areia grossa, com dosagem de água adequada para evitar um concreto poroso e não prejudicar a resistência exigida, suprimindo a necessidade evidenciada. Como o espaço a ser concretado era pequeno, com o traço menos “maleável”, ele não iria atingir toda a área desejada sem a utilização de um vibrador, então foi desenvolvida apenas uma forma lateral e o concreto foi colocado em camadas com lançamento manual.

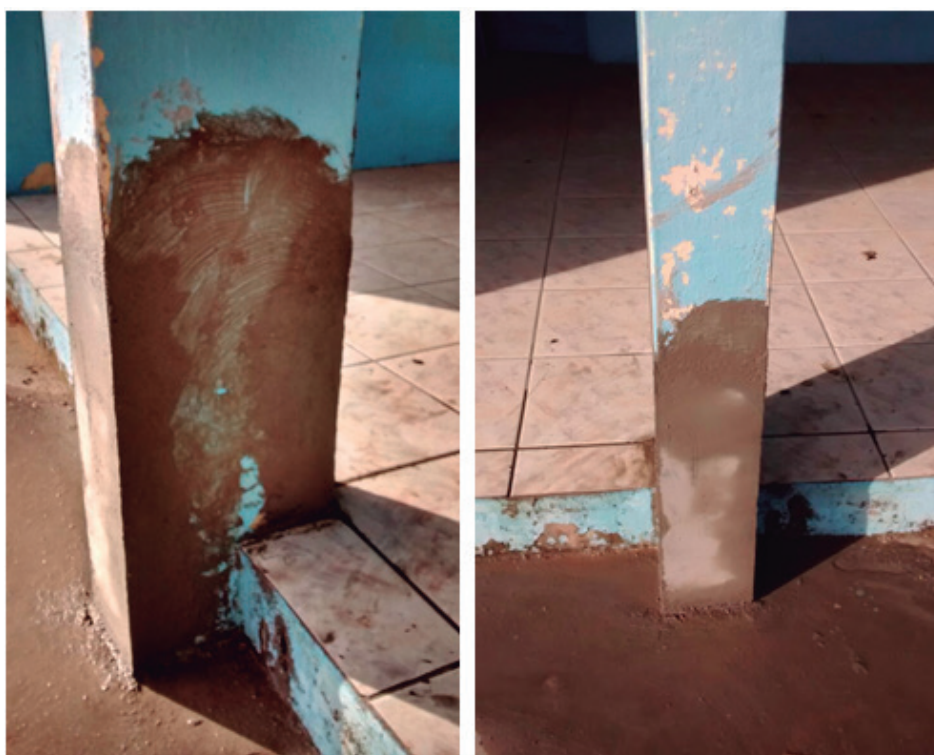
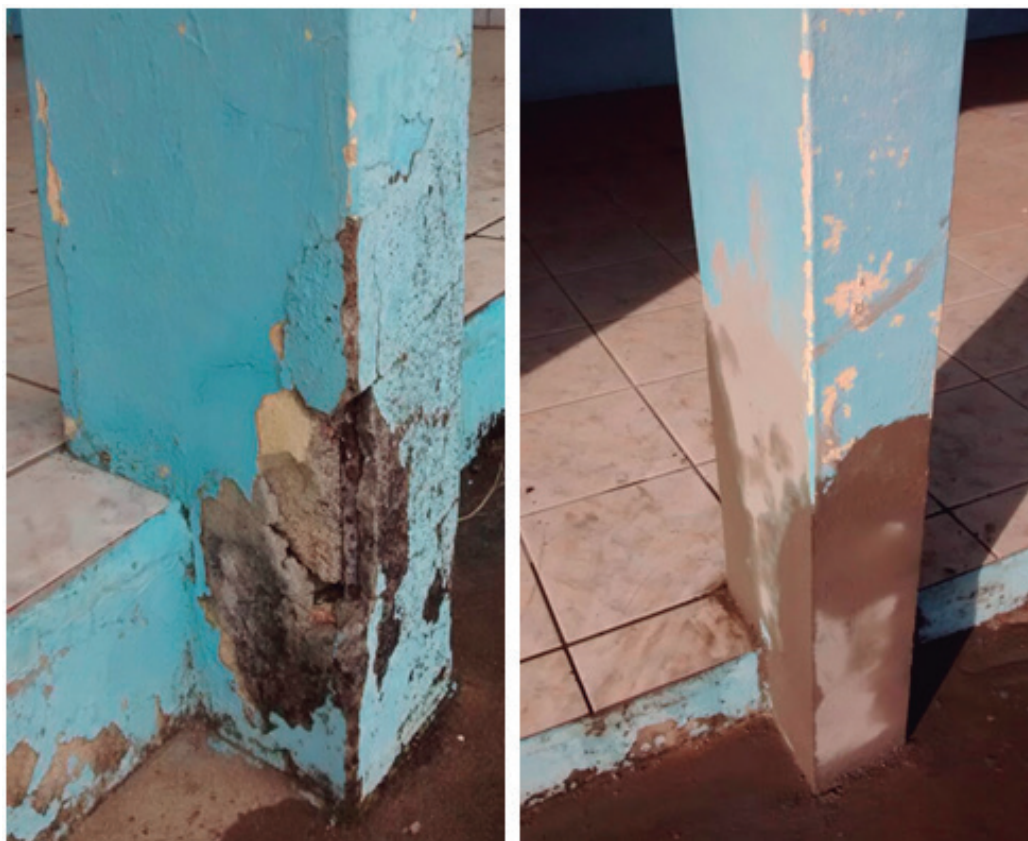
**Figura 9.** Acabamento

Oito dias após a concretagem efetuamos a desforma. Logo após, com o auxílio de uma desempenadeira e de uma broxa foi realizado o acabamento.
