ACESSIBILIDADE DE CADEIRANTES – MUSEU DA ÁGUA DE BLUMENAU/SC

Accessibility of wheelchairs - Blumenau Water Museum / SC

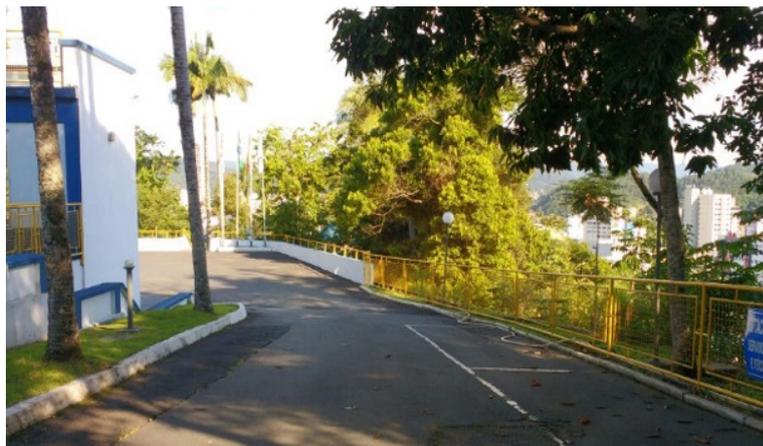
Figura 1. Estacionamento e pátio de entrada

Ao desembarcar do carro, o cadeirante não encontra dificuldade de locomoção, pois o caminho é asfaltado e sem desníveis até a edificação. Porém é importante conter uma proteção lateral com no mínimo 0,15 m de altura e superfície de topo com contraste visual medido através do LRV (valor da luz refletida) de, no mínimo, 30 pontos em relação ao piso, para os cadeirantes.

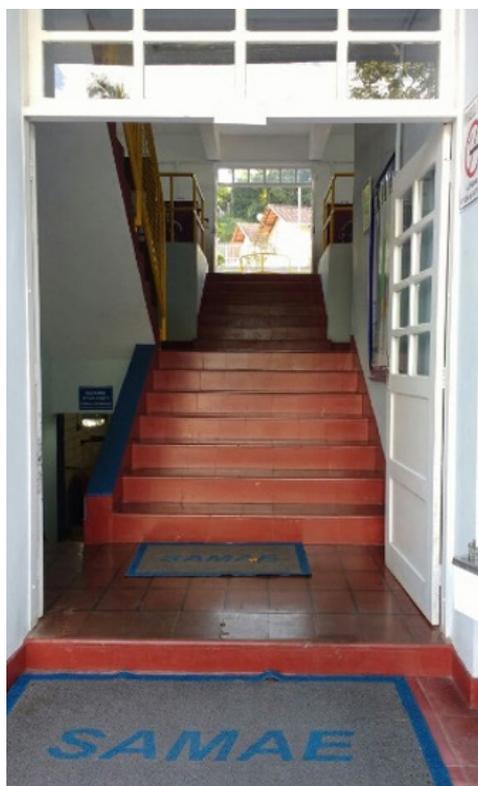
Figura 2. Entrada principal

Ao se aproximar do acesso principal da edificação, o cadeirante encontra o primeiro obstáculo, deparando-se com uma escada. Segundo a ABNT (2015), NBR 9050, o acesso para cadeirantes deve ser por meio de uma rampa com inclinação máxima de 8%. Apesar da largura da porta ser de 2 m, onde um cadeirante entraria com facilidade, a falta da rampa o impede de entrar. Sendo assim, o cadeirante precisa do auxílio de pessoas para ter acesso.

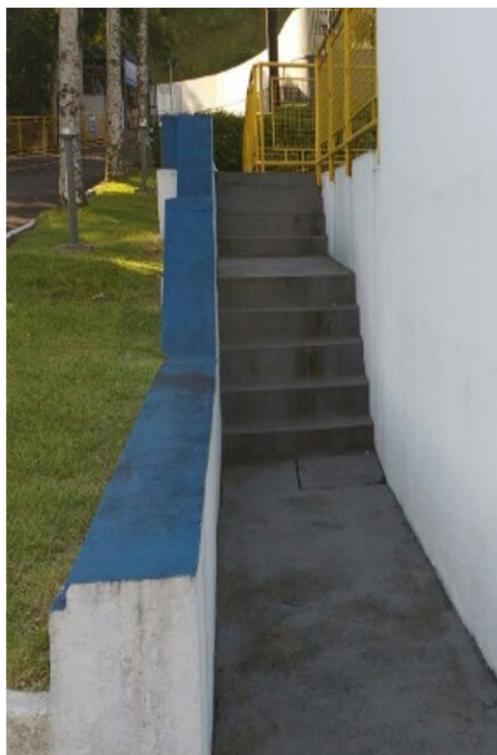
Figura 3. Entrada lateral

Existe também um acesso lateral, porém o cadeirante encontrará o mesmo obstáculo. Além de possuir escadas, esse acesso não possui largura suficiente para um cadeirante receber auxílio, pois a largura da escada é de 0,80 m, e a norma exige, no mínimo, 0,90 m para passar somente o cadeirante.

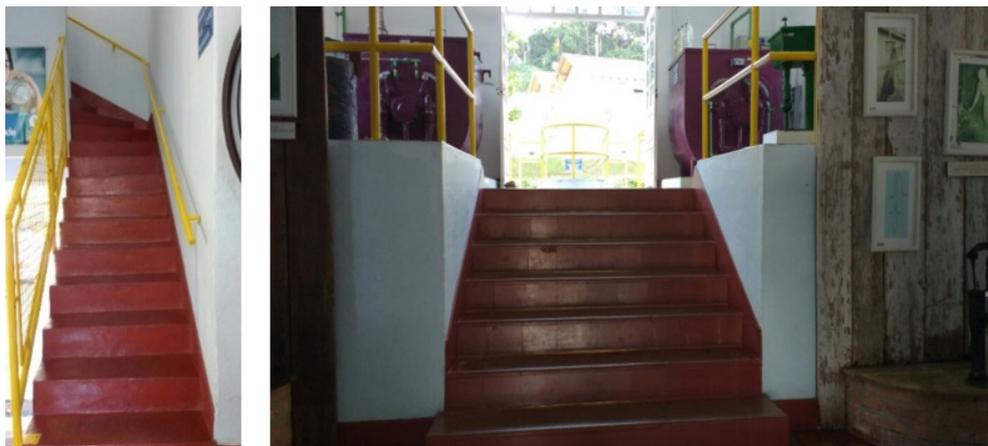
Figura 4. Escadas no interior do edifício

No interior da edificação os acessos para os outros andares do museu são feitos somente através de escadas, com largura de 1 m e degraus com 0,30 m de altura. O espaço não conta com elevadores, sendo assim, após entrar no local com o auxílio de outra pessoa, o cadeirante não consegue acessar os demais andares da edificação, limitando-se somente ao primeiro.

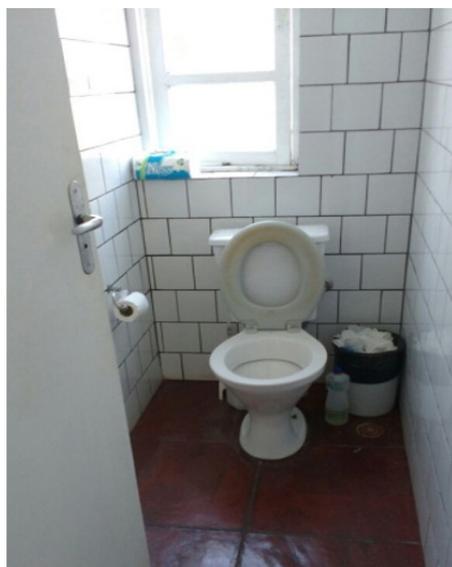
Figura 5. Sanitário

O sanitário possui uma porta com 0,60 m de largura, o que impede a entrada de um cadeirante, pois sua cadeira tem no mínimo 0,60 m. Além disso, para o deslocamento de 360° dentro do sanitário, o mesmo precisa ter um círculo de 1,50 m de diâmetro, no mínimo, e o sanitário deve conter barras de apoio fixadas firmemente, possuindo diâmetro de 3,5 a 4,5 cm. Isso torna o sanitário totalmente inacessível para cadeirantes. Além disso, a porta não abre para fora, desrespeitando mais um aspecto descrito na NBR 9050. O lavatório deve permitir a aproximação frontal, estando suspenso e sem coluna, fixado a 0,80 m do piso e com altura livre de 0,70 m, e o comando de torneira a 0,50 m, no máximo, da face externa frontal do lavatório e as torneiras devem ser do tipo célula fotoelétrica ou similar.

De acordo com a ABNT (2015), é importante que os puxadores ou maçanetas das edificações tenham a altura de 0,80 m a 1,10 m e estejam a uma distância de 40 mm da superfície da porta para ser acessível.

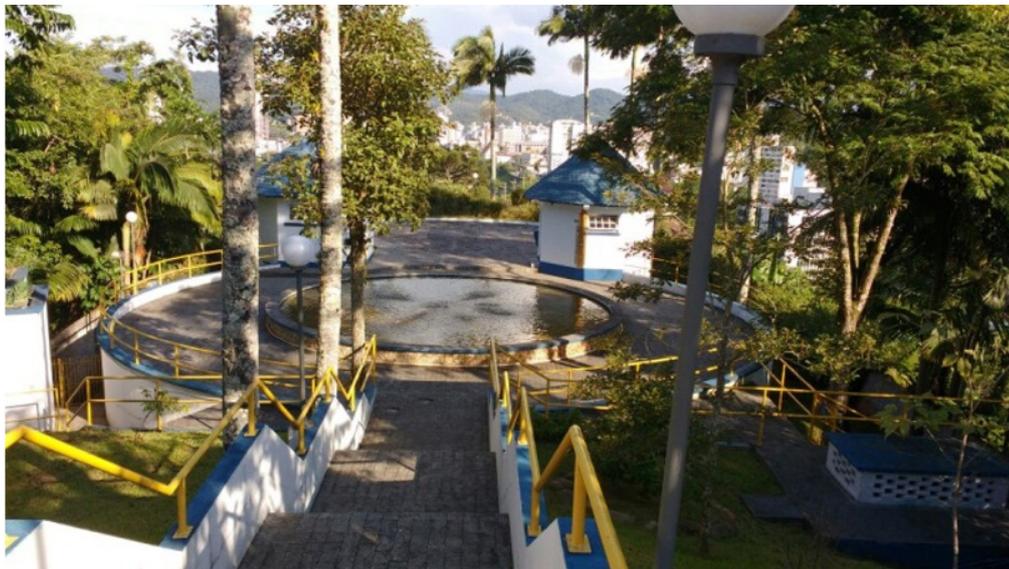
Figura 6. Fonte na parte externa

No exterior do museu existe uma fonte com vista para o centro de Blumenau, porém é totalmente inacessível para os cadeirantes, pois o acesso é feito somente por escadas com largura de 1,00 m.

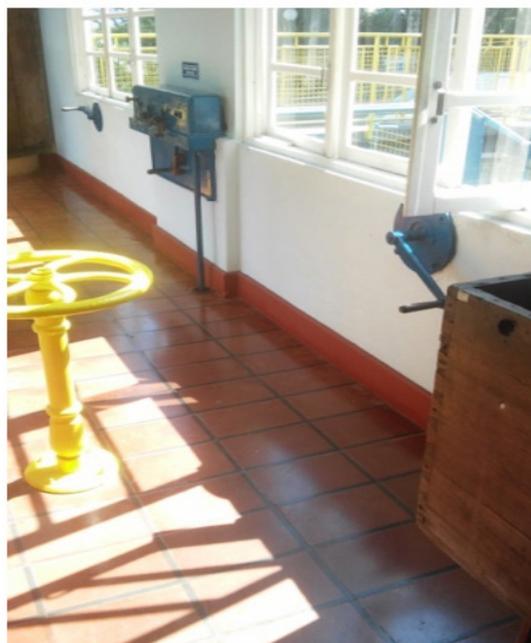
Figura 7. Espaço entre os objetos em exposição

O cadeirante não consegue transitar pelo primeiro piso sem esbarrar em algum objeto em exposição, pois os mesmos se encontram muito próximos, e também para a circulação de uma pessoa sem deficiência e um cadeirante, a largura necessária do corredor é de 1,50 m, no mínimo. Para a rotação de 90° de um cadeirante é necessário, no mínimo, 1,20 m x 1,20 m.

Segundo a ABNT (2015, p. 9), “[...] a largura mínima necessária para a transposição de obstáculo isolado com extensão de no máximo 0,40 m deve ser de 0,80 m [...]. Quando o obstáculo isolado tiver uma extensão acima de 0,40 m, a largura mínima deve ser de 0,90”
