ABSORÇÃO DE ÁGUA EM TIJOLOS

Water absorption in bricks

Resumo: Este trabalho busca analisar as propriedades dos tijolos e blocos em relação à absorção de água. Foram executados em laboratório os ensaios necessários seguindo as Normas Brasileiras Técnicas (NBR 15270 e NBR 8492) e obtidos os valores de absorção de água (AA) do tijolo maciço, tijolo furado e tijolo refratário. Após os ensaios foram analisadas alternativas para diminuir a absorção de água nestes elementos, visando evitar patologias causadas pela umidade. Foram usados produtos de impermeabilização e verificada a taxa de AA e variação dimensional.

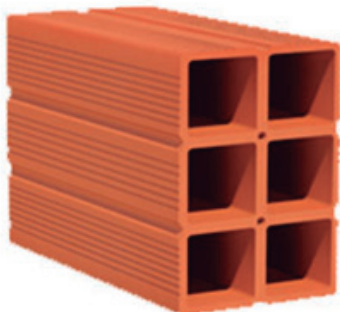
Figura 1. Tijolo com seis furos

Tijolo furado: também conhecido como tijolo baiano, possui canais prismáticos, os chamados furos. Normalmente de 6 a 8 furos, porém há uma grande variedade de tijolos furados.

Tijolo 6 Furos Vedação (11,5x19x24)

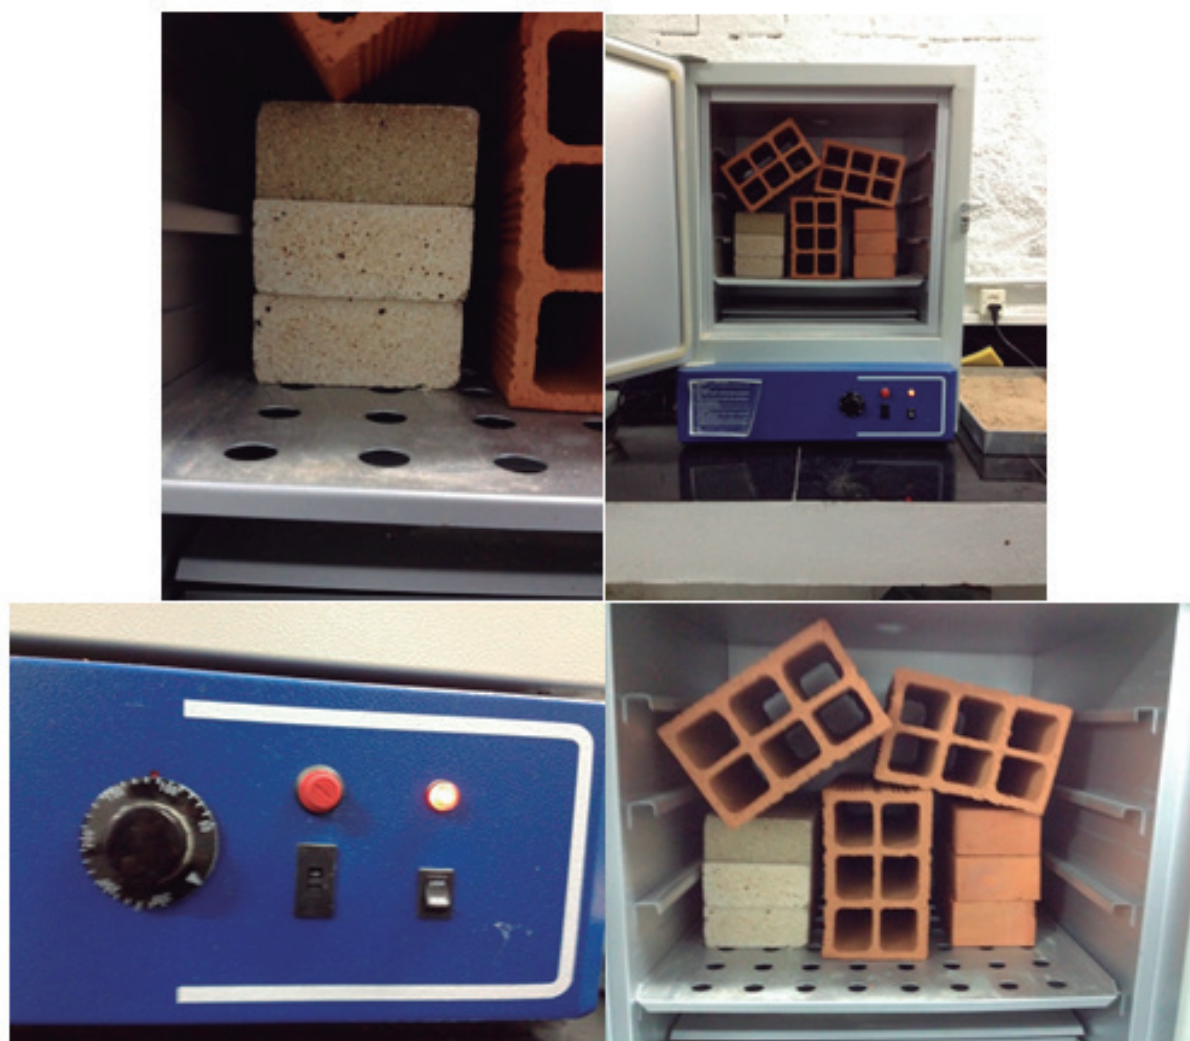
Figura 4. Colocação de tijolos em estufa

Etapa 1, realizada no dia 17 de maio de 2016.

- colocação das amostras na estufa a 110° onde ficaram por 24 horas.

Foram colocadas na estufa todas as amostras de tijolos a fim de obter os elementos secos, na temperatura de 110°. Na estufa permanecerão por 24 horas.

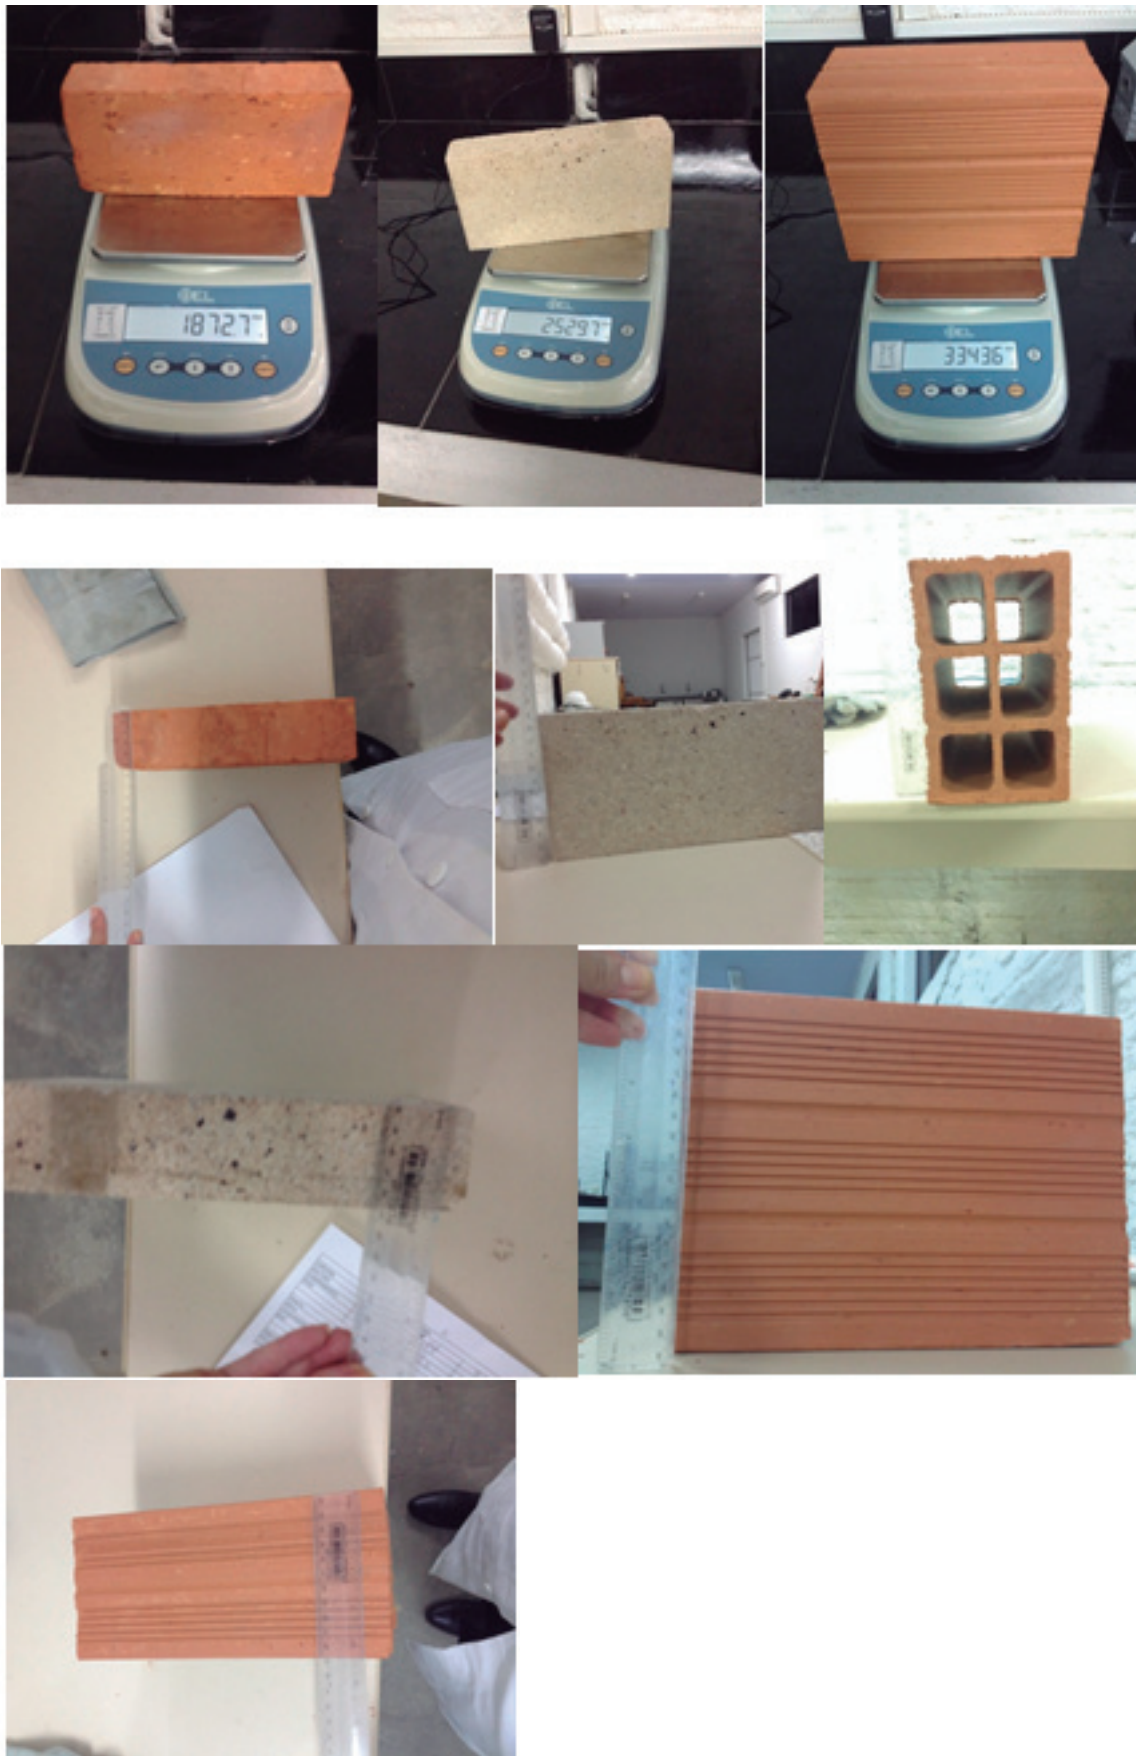
Figura 5. Ensaio tijolo seco

Foi retirado um elemento da estufa, feita a coleta dos valores dimensionais e pesagem. Logo após foi colocado no tanque com água. E assim foi feito com todos os elementos.

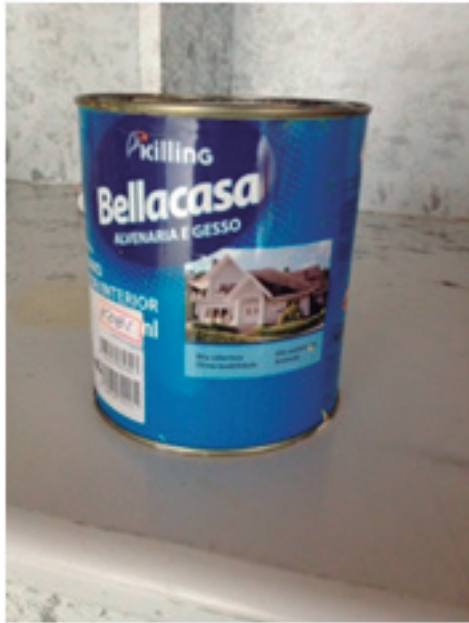
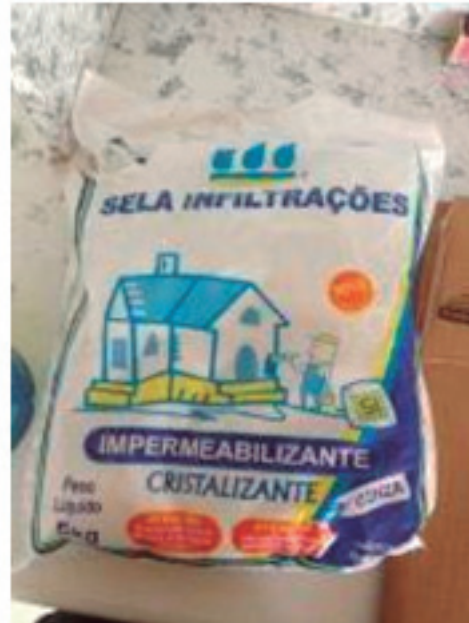
Figura 7. Produtos utilizados

Dois aditivos foram utilizados, a fim de verificar se diminuiria a absorção de água. São estes: Sela Infiltrações Impermeabilizante Cristalizante cinza e Tinta semibrilho Acrílica Belacasa.

O Sela Infiltrações foi passado em duas demãos com intervalo de 6 horas, os elementos foram umedecidos para a aplicação, conforme as especificações do fabricante. Após a aplicação ficou 48 horas para secagem.

A tinta foi passada em três demãos, conforme especificação técnica dos fabricantes. Também ficou 48 horas para secagem completa.

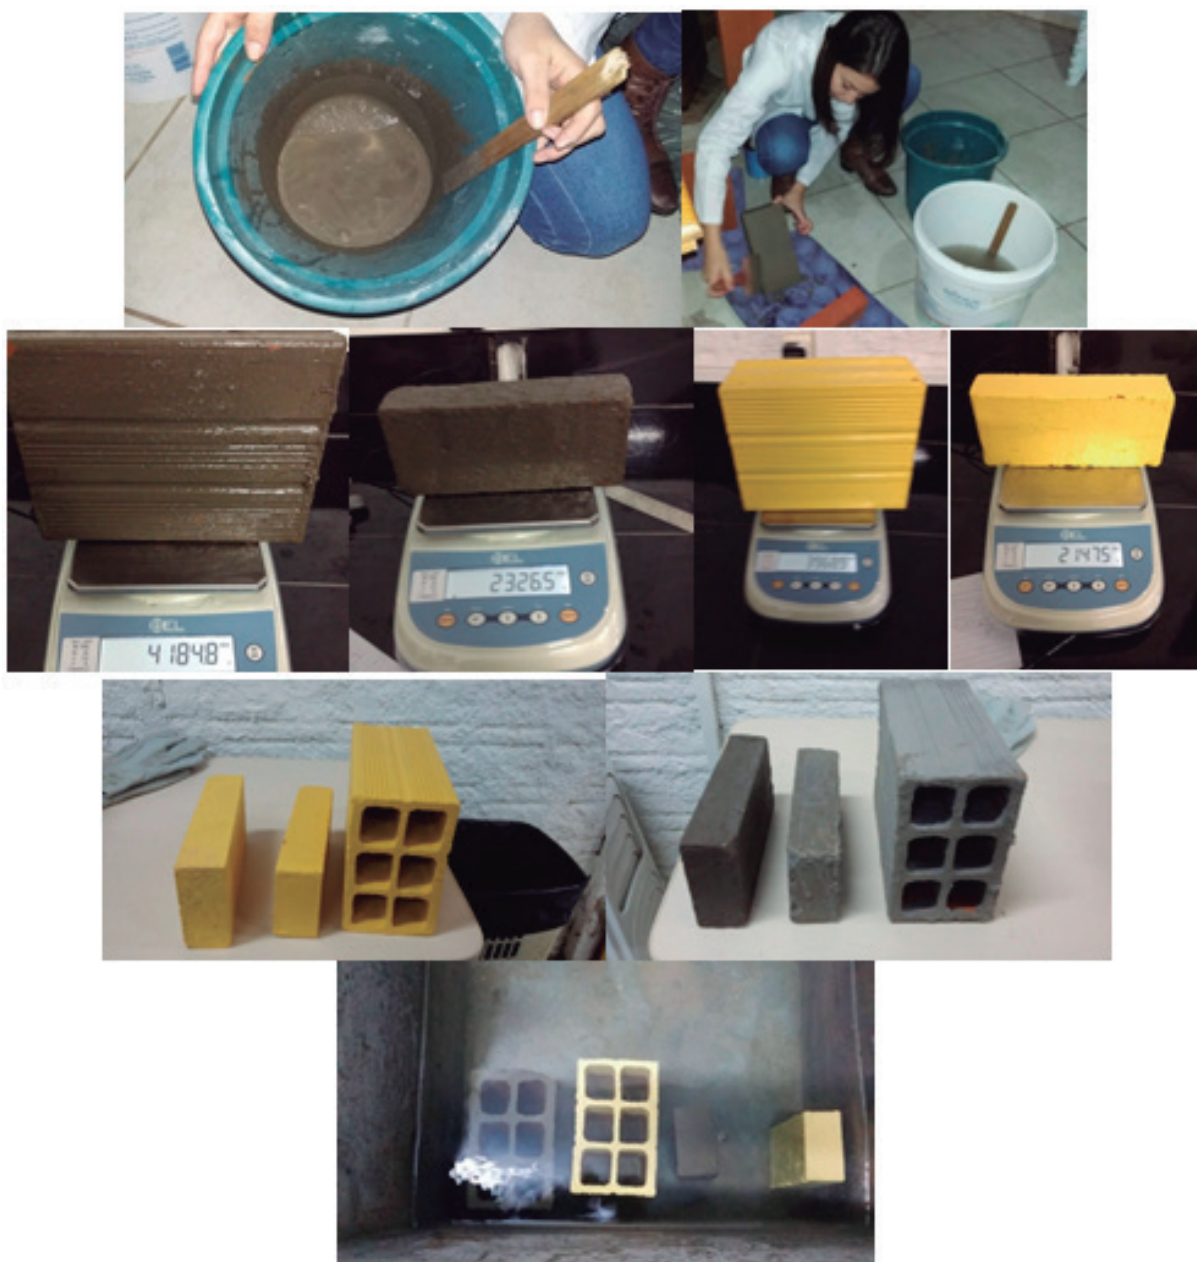
Figura 8. Ensaio tijolo impermeabilizados

Depois da aplicação dos impermeabilizantes, os tijolos foram submersos no tanque por 24 horas.

Foram retirados e passaram pelos ensaios de medição e pesagem.
